Dem zu schnellen Verschleiß mit dem Mikroskop auf der Spur

EIN GUTACHTER BERICHTET AUS DER PRAXIS (20). Die Schmitzringe einer Druckmaschine zeigten schon nach einem Jahr mit bloßem Auge deutlich erkennbare Veränderungen der Laufflächen. Drucktechnische Probleme hingegen traten noch nicht auf. Die Druckerei beauftragte den Sachverständigen mit der Ursachenforschung. Der Gutachter setzte dazu auch die Rasterelektronenmikroskopie (REM) ein.

Problemfälle aus grafischen Betrieben

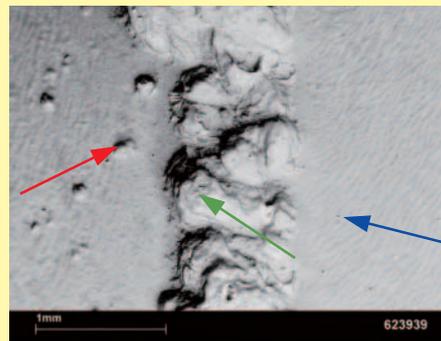
Bild eines Teils einer Schmitzringlauffläche eines Druckmaschinenzylinders, aufgenommen mit dem Rasterelektronenmikroskop.

Der Fachmann muss nun das Schadensbild interpretieren. Der grüne Pfeil in der Abbildung zeigt auf Materialnarben, die auch schon mit bloßem Auge auf den Laufflächen der Schmitzringe zu erkennen sind. Der rote und der blaue Pfeil zeigen auf Materialschädigungen, die erst unter dem Rasterelektronenmikroskop sichtbar werden. Das Schadensbild ist hier eindeutig. Es handelt sich um »Pittingausbreitung« in Laufrichtung der Schmitzringe. Das englische Wort »Pitting« ist in der Metallurgie ein gän-

giger Begriff für Grübchenbildung und -ausbreitung aufgrund einer zyklischen mechanischen Überbeanspruchung. Das Material hält den zyklischen Dauerbelastungen auf Dauer nicht Stand. Es handelt sich hierbei nicht um Korrosionserscheinungen. Dies wird in der Praxis auch bei Fachleuten oftmals verwechselt.

Die mechanische Überbeanspruchung der Schmitzringlaufflächen kann mehrere Ursachen haben. So können mangelnde Schmierung der Laufflächen, im Betrieb abreißende Schmierfilme, starke Verschmutzung beziehungsweise Papierstaub, zu starke Anstellung der Druckzylinder beziehungsweise Falschjustagen die Ursachen für die Überbelastung sein. Es kann zweifelsohne festgehalten werden, dass Korrosionserscheinungen nicht verantwortlich für die Grübchenbildung sind.

Der Druckmaschinenhersteller ist jetzt gefordert, alle Maschineneinstellungen, welche die Druckzylinder und Schmitzringe betreffen, zu überprüfen und gegebenenfalls zu korrigieren. Zusammen mit der Druckerei werden die druckverfahrenstechnischen Parameter überprüft und gegebenenfalls optimiert. Es wurde mit der Druckerei vereinbart, dass turnusmäßig ausgewählte Schmitzringlaufflächen über die Abdrücke im Rasterelektronenmikroskop untersucht werden.
