Druckzylinder verursacht einen Maschinenbruch

EIN GUTACHTER BERICHTET AUS DER PRAXIS (33). Eine erst sechs Monate alte Bogendruckmaschine fiel für den Betreiber völlig unerwartet einem Maschinenbruch zum Opfer. Ausgangspunkt war ein gebrochener Druckzylinder. Die Druckerei verständigte den Maschinenhersteller und die Maschinenbruchversicherung. Die erste Begutachtung durch den Maschinenhersteller ergab einen Schaden in Höhe von ungefähr 55 000 Euro. Da laut Druckerei der Maschinenbruch völlig unerwartet während einer Produktion erfolgte, beauftragte die Versicherung den Sachverständigen mit der Ursachenermittlung.

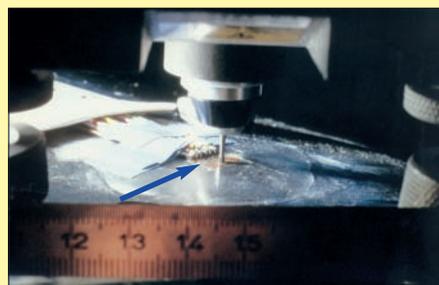
Bohrvorrichtung mit applizierter Dehnungsmess-Streifenrossette auf Zylinderoberfläche (blauer Pfeil).

ZYLINDERMANTEL. Um diese Vermutung zu beweisen, sind Druckeigenspannungen im Bereich der Zylinderoberfläche nachzuweisen. Dies wurde vor Ort mit Hilfe des Bohrlochverfahrens durchgeführt. Mittels einer High-Speed-Drilleinrichtung werden bei einer Drehzahl von 400 000 U/min kleine Bohrlöcher in den Zylindermantel gebohrt. Hierdurch werden druckspannungsbehaftete Werkstoffbereiche entfernt, wo-

durch sich ein neuer mechanischer Gleichgewichtszustand im Druckzylinder ausbreitet. Diese Änderung des Gleichgewichtszustandes führt zu Verformungen im Bereich des Bohrlochs, welche mit speziellen Dehnungsmess-Streifen messtechnisch erfasst werden. Die Auswertungen ergaben, dass beachtliche Druckeigenspannungen im Bereich der Zylinderoberfläche vorhanden sind, welche zwangsläufig die zu hohen Zugeigenspannungen im Bereich der inneren Verrippung des Druckzylinders hervorrufen.
